Wilfried Schäfer Sachverständigenbüro / Estrichlegemeister

Risse im Estrich mit Erfolg dauerhaft und kraftschlüssig verbinden

Kraftschlüssige Verbindung von Fugen und Rissen ohne Staubentwicklung

Objektbericht: Durchgeführte Rissverbindung mit nachträglicher Prüfungszeugnis
(Anlage 1 - 4) eines Sachverständigen

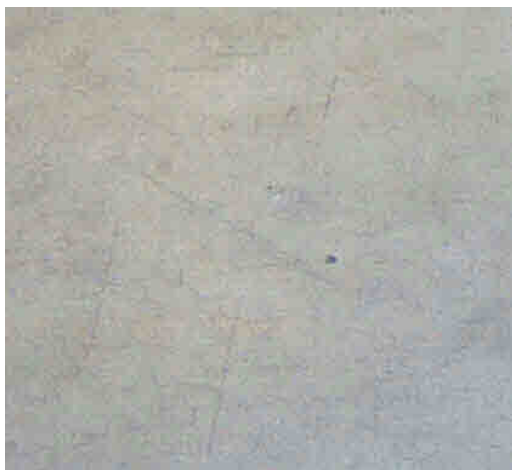
← **Bild 1:**
Haarrisse in einem Zementestrich

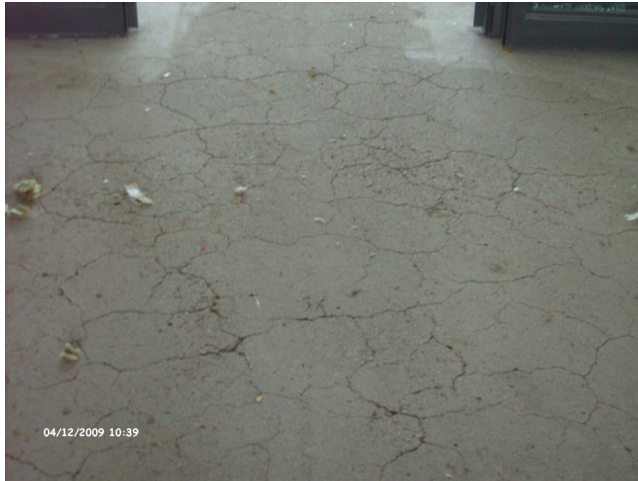
← **Bild 2:**
Netzrisse in einem eingebauten Verbundestrich

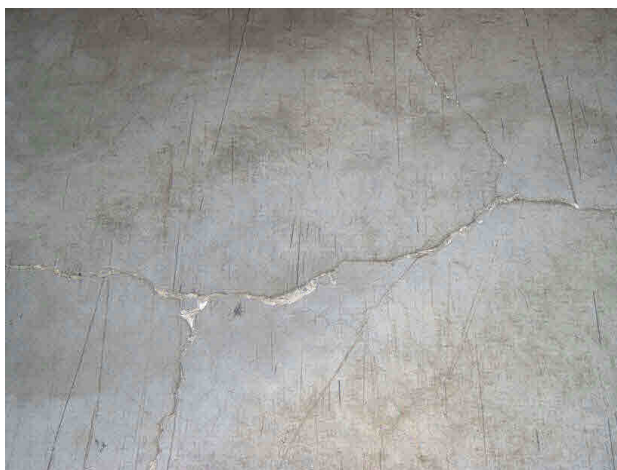
← **Bild 3:**
Trennrisse in einer Betondecke

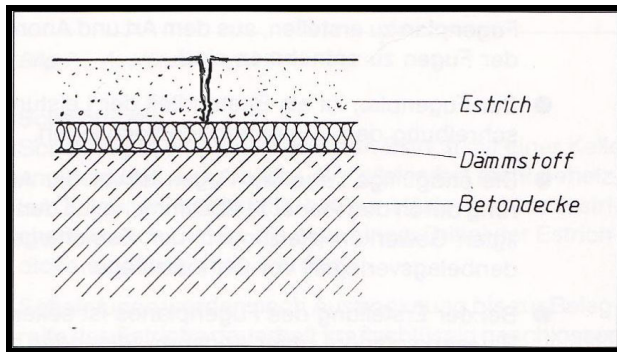
Bild 4:
Trennriss im Querschnitt

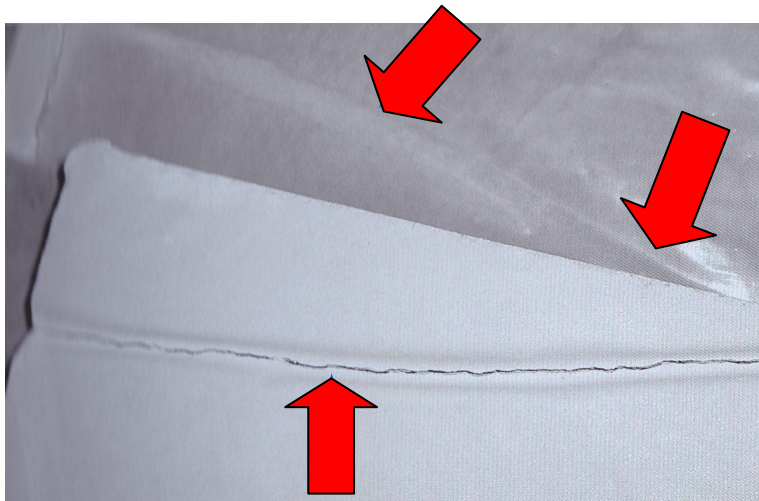
Bild 7:

Folienfalte in der Estrichunterseite
mit Rissbildung

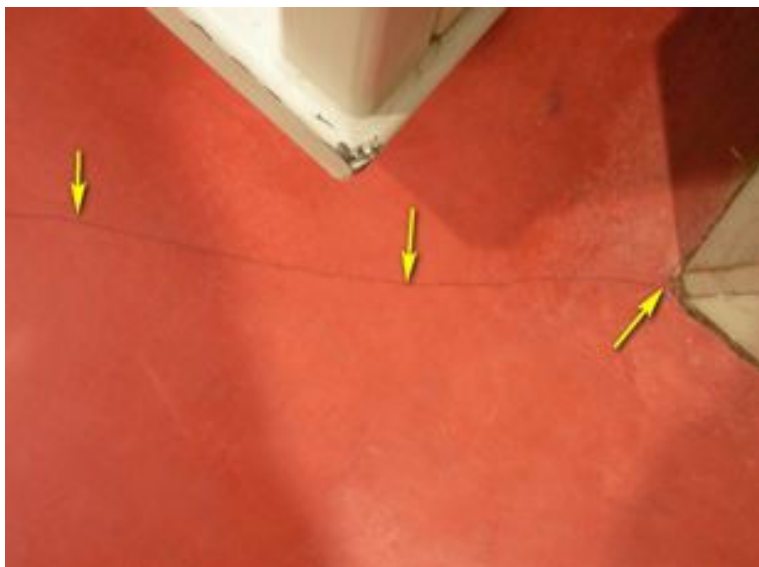
Bild: 8

Rissbildung im 45°-Winkel in
einem Magnesitestrich

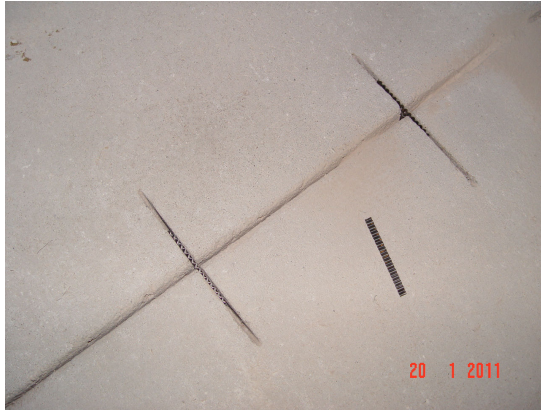
Bild 9:
← Eingelegte Estrichklammer im Querschnitt einer Scheinfuge

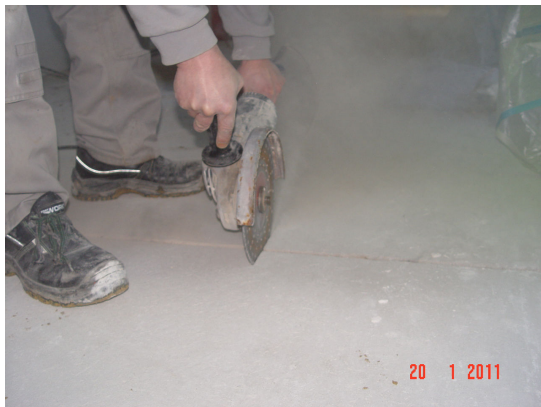
Das Aufschneiden von Rissen erfordert einen erheblichen Zeitaufwand und ruft eine enorme Staubentwicklung hervor. Je nach Baufortschritt führt diese Staubentwicklung zu großen Probleme, bzw. ist erst gar nicht mehr durchführbar.

Bild 10:
← Aufschneiden des Risses mit ein Flex bei enormer Staubentwicklung.

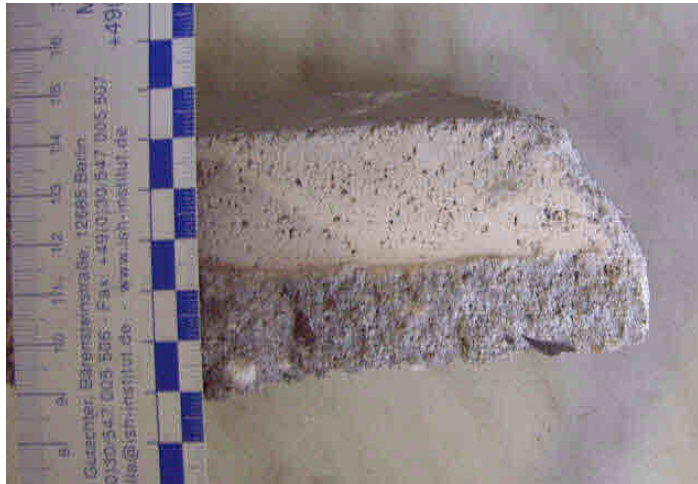
Ausschlaggebend für die Erzielung einer kraftschlüssigen Verbindung der Risse ist das verwendete Kunstharz, welches in das Porengefüge eindringt und sich verkrallt und somit eine kraftschlüssige Verbindung erzielt wird. Durch das Einschneiden wird der hierbei anfallende Staub in das Porengefüge gepresst. Selbst bei dem anschließenden Absaugen wird der Staub lediglich aus der oberen Estrichzone entfernt, während in der unteren Schnittzone verbleibt (**siehe Bild Nr. 11 und Bild Nr. 12**).

Das Eindringen des Klebharzes in das offene Porengefüge der Rissflanken ist in diesem Bereich nicht möglich, bzw. wird negativ beeinträchtigt. Die erwartete kraftschlüssige Verbindung ist in Frage gestellt.

Bild 11:
*Schnitt in einem Zementestrich mit
staubgefülltem Porengefüge*

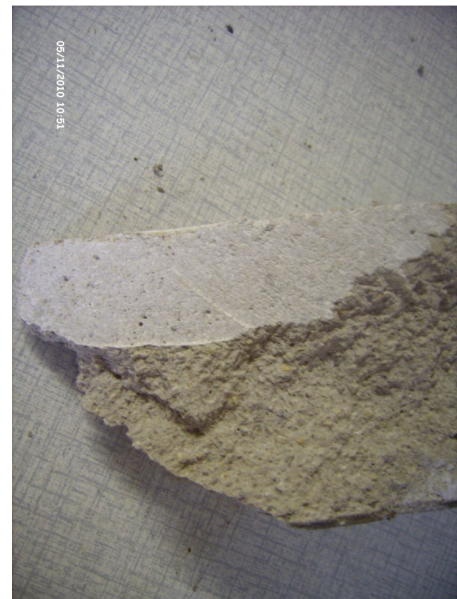
Bild 12:
*Schnitt in einem Anhydritestrich
mit staubgefülltem Porengefüge*

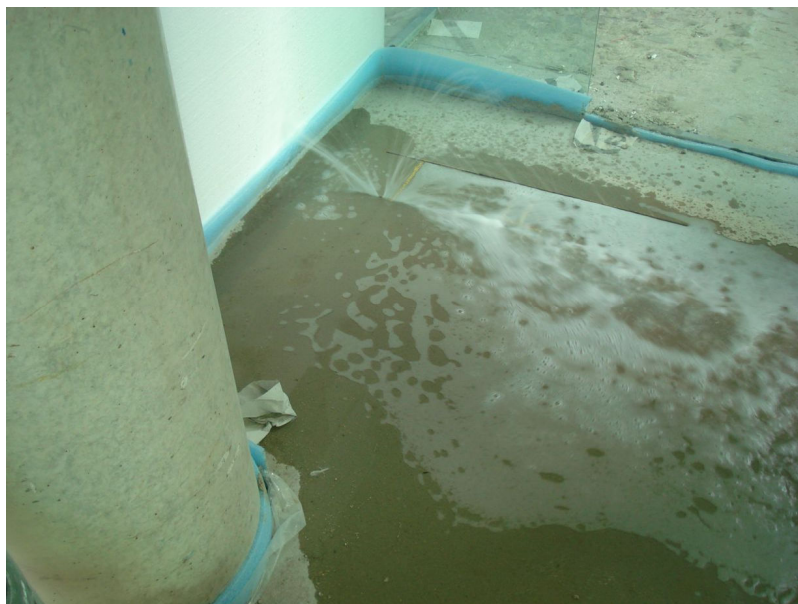
Bei beheizten Fußbodenkonstruktionen besteht bei dem Aufschneiden der Risse die Gefahr, dass die Heizleiter beschädigt werden und erhebliche Kosten durch Regressansprüche verursacht. Darüber hinaus wird die Bauzeit infolge der Instandsetzung und Austrocknung erheblich verzögert.

Bild 13
*Angeschnittener Heizleiter
beim Aufschneiden eines
Risses!*

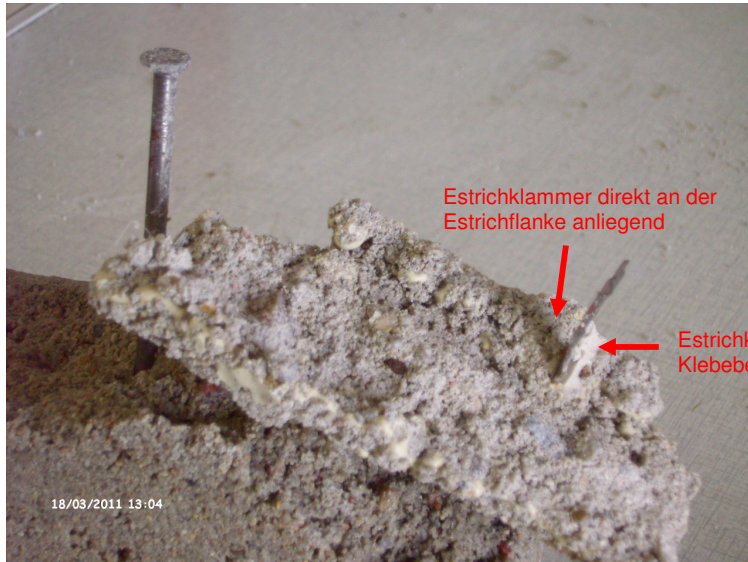
Eine nachteilige Nebenerscheinung bei der Verwendung von Estrichklammern besteht darin, dass, je nach Harztyp, die kraftschlüssige Verbindung mit Metall nur in geminderter Form eingegangen wird und somit eine Schwachstelle darstellt.

Bild 14:
*Eingearbeitete Estrichklammer
-nur einseitig im Kleberbett-!*

Bild Nr. 14 und **Bild Nr. 15** zeigen zwei Ausbaustücke eines Anhydrit- Fließestrichs, der zuvor kraftschlüssig verbunden wurde. Deutlich ist die Einkerbung an der Estrichoberfläche zu erkennen. Ebenfalls ist das seitliche Eindringen in die Rissflanken sichtbar. Das Harz ist durch die gesamte Estrichscheibe gedrungen und hat sich an der Unterseite des Estrichs verteilt. Die in dieser Form stattgefundenene dauerhaft

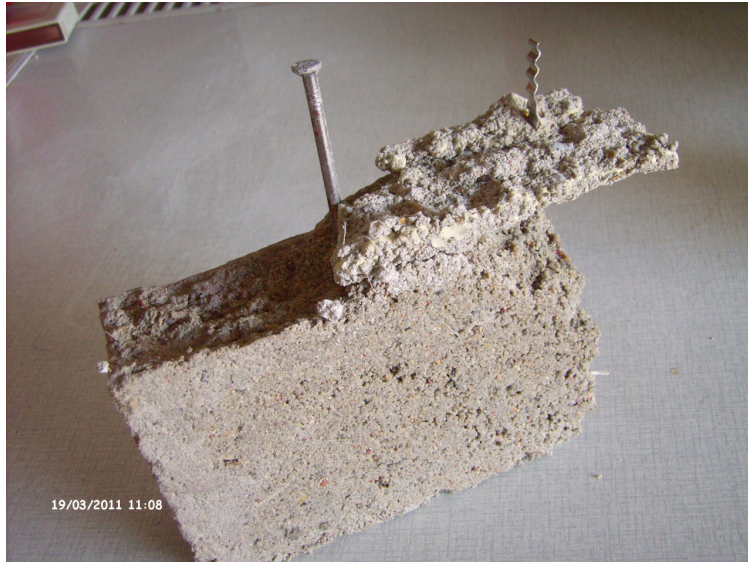
Bild 15:
*Eingearbeitete Estrichklammer
-nur einseitig an der Estrich-
flanke!
Drahtnagel als Estrichdübel*

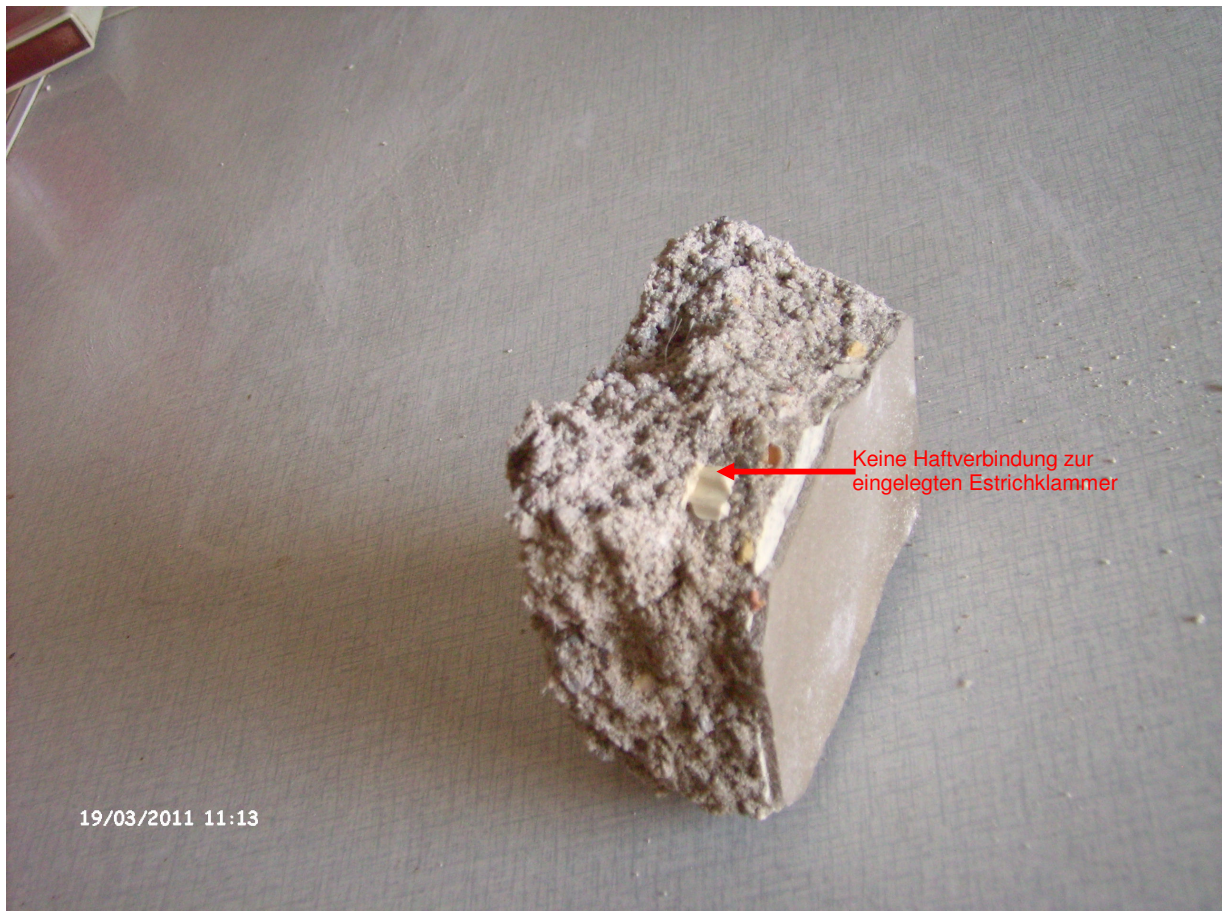
Bild 16: Klebeharz mit Abdruck der Estrichklammer ohne kraftschlüssige Verbindung!

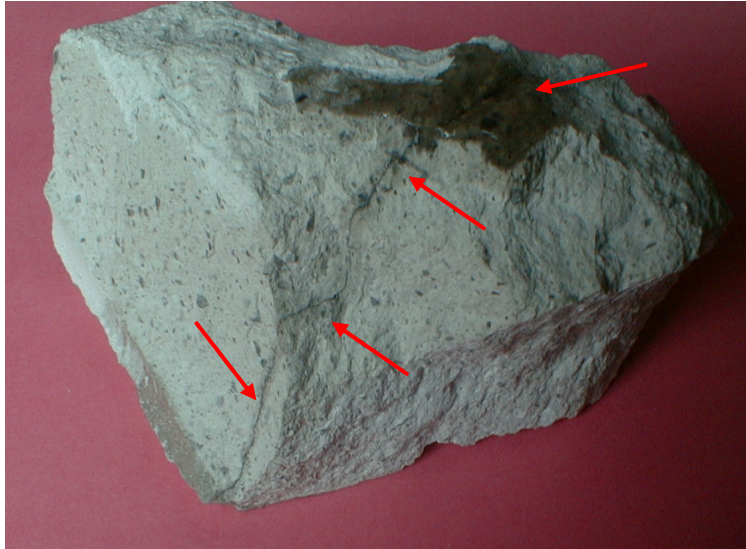
Bild 17:
Kraftschlüssig verklebter Riss mit aufgekratzter Rissoberfläche unter Verwendung von niedrigviskosem Harz **ohne** Aufschneiden des Risses und ohne Verwendung von Estrichklammern!

- 1) Der Riss wird an der Oberfläche lediglich kraterförmig aufgekratzt
(d.h. es gelangt kein Staub in das Porengefüge des Estrichs; die hierbei anfallenden Bruchstücke lassen sich problemlos absaugen). Die kraterförmige Oberfläche verhindert das Weglaufen des Harzes vom Riss und gewährleistet den Verbleib auf dem Riss, das in der Folgezeit konzentriert in den Riss eindringen kann.

- 2) Absaugen der Risse
- 3) Einfüllen des lösungsmittelfreien, niedrigviskosen Klebe-, oder Injektionsharzes – das Klebeharz sollte zudem über eine lange „offene Zeit“ verfügen.
(Die niedrigviskose Einstellung und die „lange offene Zeit“ ermöglicht das Eindringen, selbst bei Haarrissen in das Porengefüge und in die untere Rissebene)

- 4) Bei breiteren Rissen das niedrigviskose Harzes in den Riss einzufüllen, damit das Porengefüge der Rissflanken gefüllt wird anschließend wird unter Zugabe von Quarzsand oder Stellmittel das Harz gefüllt um den Riss somit vollständig zu verschließen.
Je nach Rissbreite und Rissiefe und Füllgrad kann ein Nachsacken des Klebeharzes nicht ausgeschlossen werden. In diesem Fall kann ein nochmaliges Nachfüllen in der oberen Ebene des Risses erforderlich werden.

- 5) Das überschüssige Harz auf der Estrichoberfläche mit einer Spachtel abziehen.
- 6) Die Oberfläche mit Quarzsand abstreuen.

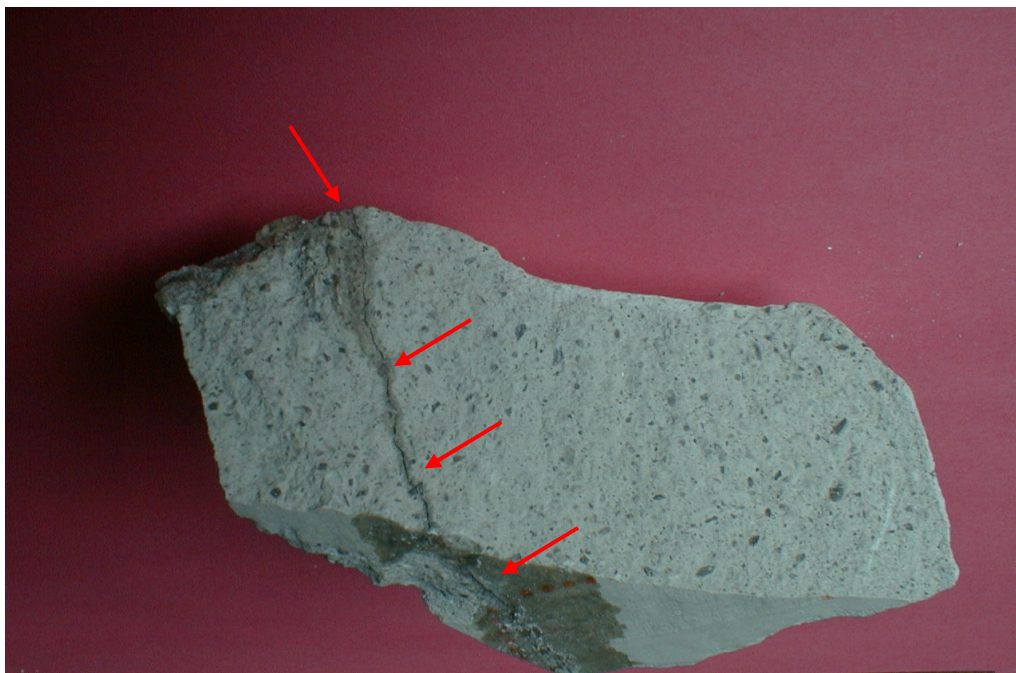
Bild 18
Querschnitt des kraftschlüssig geschlossenen Risses mit Unterseite der Estrichscheibe

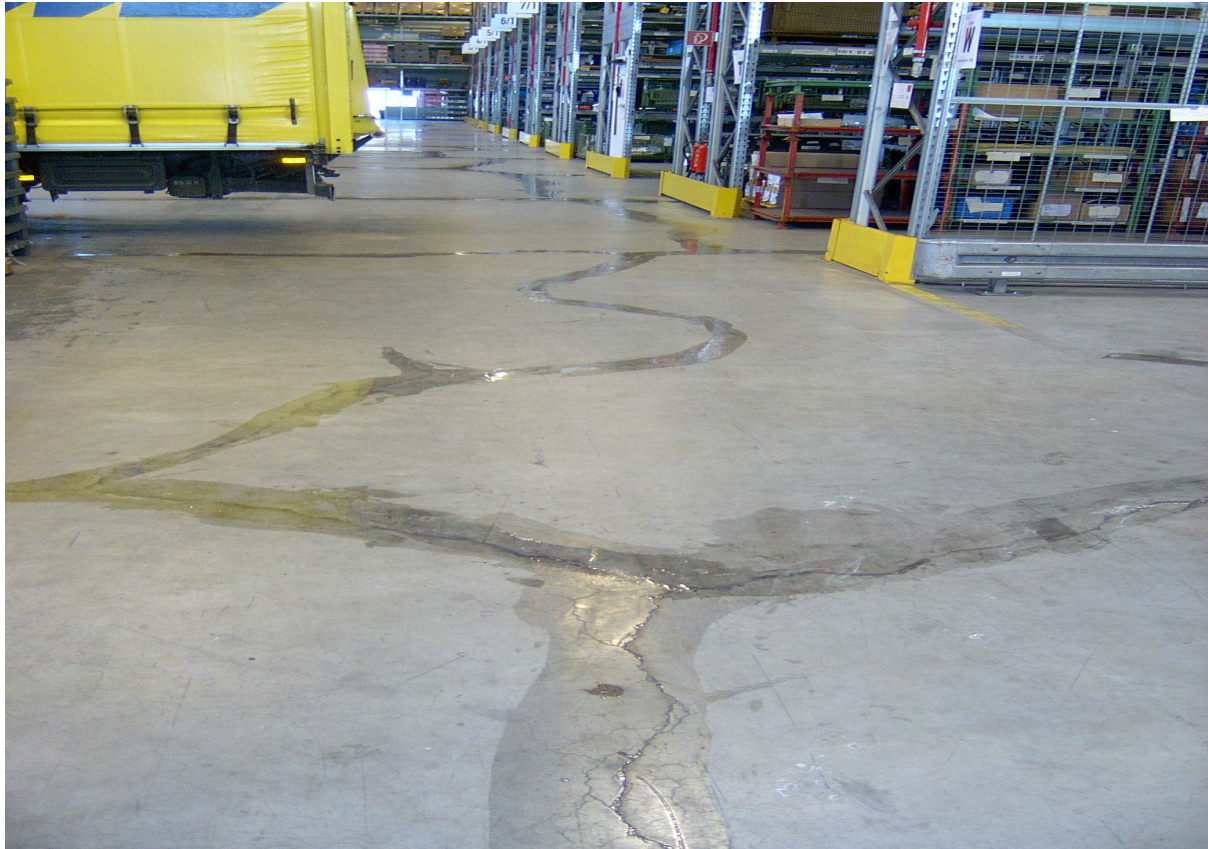
Bild 19:

Kraftschlüssige Rissverbindung einer Betonplatte in einer Lagerhalle ohne Aufschneiden der Risse in Längs- und Querrichtung und ohne Verwendung von Estrichklammern.
